REFERENCIA DEL DOCUMENTO: EX/OC03072/E

FECHA: 2003-11-21

**INFORME SOBRE EL ESTUDIO DEL ESTADO ACTUAL
DE LA ESTRUCTURA HORIZONTAL EN UN BLOQUE DE
65 VIVIENDAS SITO ENTRE EL PASEO DE LAS
MORERAS Y LA CALLE NUESTRA SEÑORA DE LA
ESPERANZA DE ALCALÁ DE HENARES (MADRID)**

Peticionario: EXCMO. AYUNTAMIENTO DE ALCALÁ DE HENARES

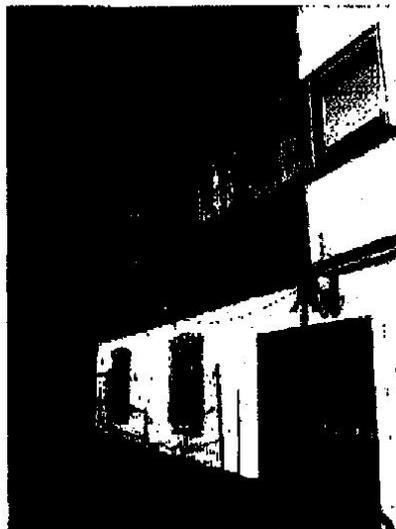
Figura nº 1

Vista parcial del bloque de viviendas en estudio

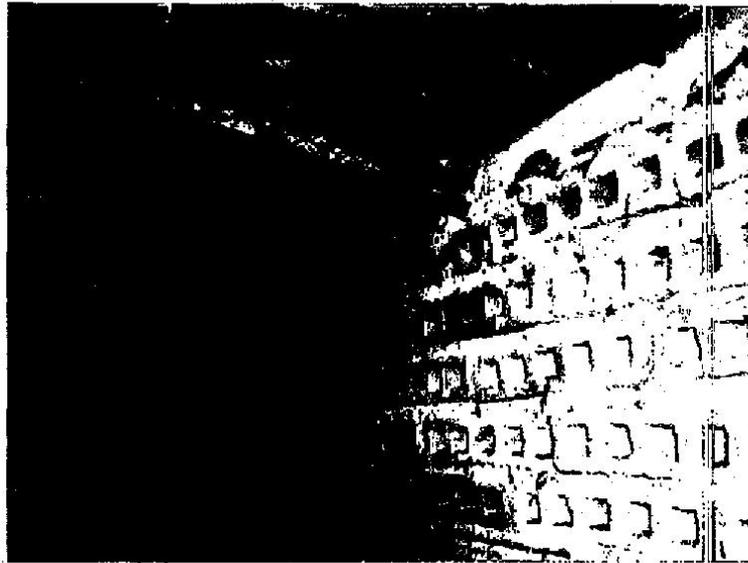
Figura n° 4

Los faldones han sido materializados con perfiles conformados en frío formados por dos "C" (de 50 mm de canto y 20 mm de ancho de ala), con las almas adyacentes que conforman los pares, sobre los que descansan las correas formadas por perfil tubular de sección cuadrada de 14 mm de lado.

Los perfiles carecen de proyección y se observa en ellos una ligera corrosión superficial.

Vistas de la estructura de cubierta

- Los perfiles que conforman la cubierta presentarían unas condiciones de resistencia técnicamente admisibles frente al peso actual de la cubierta y una sobrecarga de conservación o nieve, en proyección horizontal, de 1,00 kN/m² (100 kp/m²), si bien de forma muy estricta. Por ello no deben disponerse cargas extraordinarias (acopio de materiales, cargas puntuales, disposición de elementos de impermeabilización adicionales, etc.).

Por otro lado, los perfiles de la cubierta carecen de una adecuada protección contra la corrosión y frente al fuego, aspecto que debe ser corregido eliminando el óxido superficial actual y disponiendo una adecuada imprimación.
