#### 4. EVOLUCIÓN HISTÓRICA

**ESTUDIO DE CARACTERIZACIÓN DEL SUELO DE LA MODIFICACIÓN PUNTUAL DEL PGOU DE ALCALÁ DE HENARES EN EL ÁMBITO DENOMINADO POLÍGONO 29 Y UNIDAD DE EJECUCIÓN 20.**

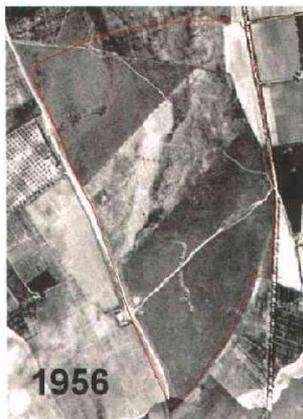
En la fotografía de 1956 se observa que el ámbito está parcelado y aparentemente dedicado a uso agrícola.

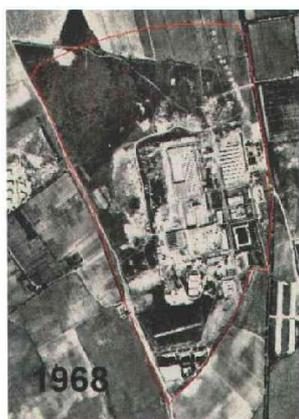
En 1963 comenzó la actividad, y en la foto de 1968 la fábrica ya se observa en funcionamiento, aunque todavía no cuenta con todas sus instalaciones. Se aprecia como el entorno inmediato de la zona construida se encuentra afectado por movimientos de tierras. El resto del sector permanece prácticamente inalterado, excepto su extremo sur, en el que se han construido las viviendas del personal directivo de la fábrica.

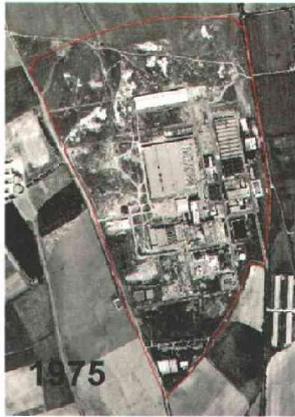
En el año 1975 la extensión de la fábrica se asemeja mucho a la máxima alcanzada con el paso de los años. En el resto del ámbito, en la zona norte y oeste se observan acumulaciones de material que parecen corresponder con vertidos de escombros y de cal asociados a la obra. Estas zonas permanecerán a lo largo de todos los años hasta la actualidad, sufriendo variaciones por vertidos de menor entidad sobre las zonas de acumulación ya existentes. En el extremo suroccidental de la fábrica se observan una serie de vertidos que supuestamente procedían de la planta de reciclaje de la poliamida desechada que se usaba para extraer la lactama. En esta zona se observan también unas balsas y una especie de canal que desemboca en otra balsa, cuyo fin parece estar relacionado con la recepción de los citados vertidos. Inmediatamente al noroeste de la subestación eléctrica se aprecian una zona de balsas y eras de secado de lodos. .

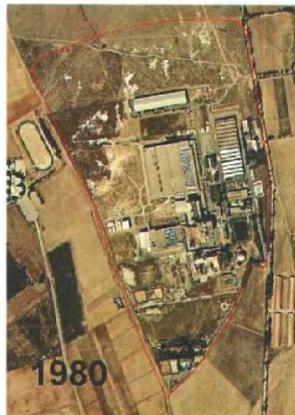
En 1980 se sigue acumulando material en las mismas zonas ya comentadas de la anterior fotografía, apareciendo además otras zonas de escombros en la zona norte. En la zona sur occidental aparece un acopio de tierras localizado sobre el campo de fútbol. Con respecto a las instalaciones se observa una ampliación en la nave dedicada a la producción industrial, y la aparición de la depuradora que trataba los efluentes del reciclado de lactama.

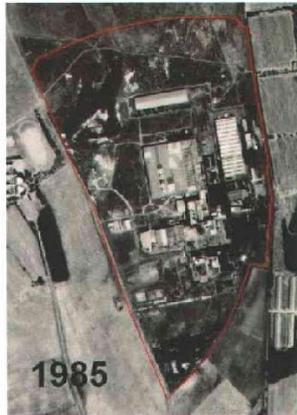
En el año 1985 aparece la depuradora actual en la zona oriental. Con el uso de la nueva depuradora y las nuevas balsas de lodo, se dejaron de usar las demás depuradoras existentes y sus respectivas balsas de secado de lodos situadas en la zona sur.

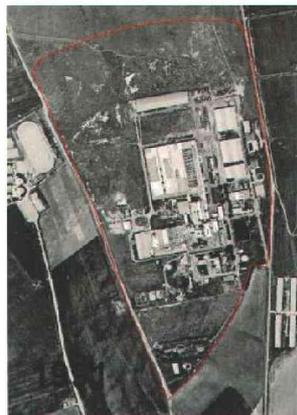
En 1991 no se aprecian cambios sustanciales respecto a los años anteriores. Se siguen observando vertidos en la zona suroccidental, y también se aprecia una acumulación de residuos en la parte oeste, al norte de la contrata de albañilería. En esta fotografía se observa como la antigua nave de almacén en la zona oriental está ahora formada por tres cuerpos separados por cortafuegos debido a que a mediados de los ochenta se produjo un incendio que destruyó la anterior.

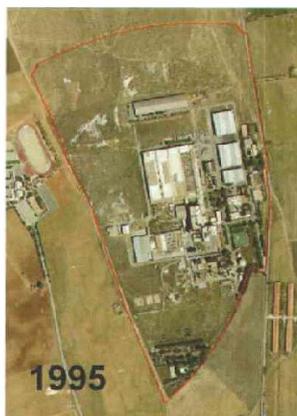
En 1995 apenas se observan cambios respecto al fotograma anterior. En esta fotografía los vertidos de la zona suroeste y el resto de residuos existentes por todo el perímetro nor-noroeste del sector se aprecian con mucho detalle. Precisamente los vertidos de la zona suroeste, junto con las balsas aledañas, son el motivo de la inclusión de este emplazamiento en el inventario de suelos potencialmente contaminados de la Comunidad de Madrid.

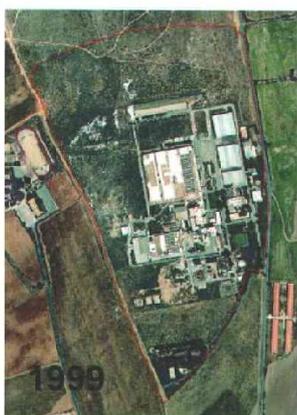
En el año 1999 se aprecia como ha ido aumentando la acumulación de material y/o residuos en la zona oeste del ámbito por encima de las casetas utilizada por la subcontrata de obras y mantenimiento. En las zonas aledañas a la caseta tiene un carácter de almacenaje y más al norte aparecen los vertidos de residuos que se han ido acumulando a lo largo de los años. La zona de vertido localizada al suroeste aparece removida, lo que conlleva la excavación del terreno y relleno con material de aporte limpio citado en la información contenida en el inventario de suelos potencialmente contaminados de la Comunidad de Madrid.

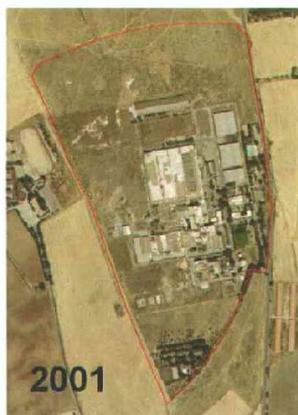
En 2001 se observan acumulaciones de restos de hilo desechado en varias áreas del sur y oeste del ámbito, lo que se debe a que desde 1998 ya no se reciclan para obtener lactama, sino que son retirados por otras empresas que lo reciclan. A partir de 2001 se deja de producir poliamida y poliéster textil pasando a producir únicamente hilo industrial.

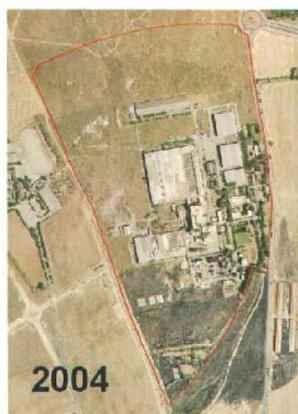
En la fotografía del 2004 se observa como las casas de la zona sur han sido derruidas y la piscina rellena de tierras. En este mismo año dos de las naves del almacén de producto terminado son ocupadas por la empresa MANIPA, dedicada a la manipulación de papel.
