ESTUDIO DE CARACTERIZACIÓN DEL SUELO DE LA MODIFICACIÓN PUNTUAL DEL
PGOU DE ALCALÁ DE HENARES EN EL AMBITO DENOMINADO POLIGONO 29 Y
UNIDAD DE EJECUCIÓN 20

**ANEXO I: REGISTROS DE LOS SONDEOS
REALIZADOS RECIENTEMENTE EN LA
PARCELA**

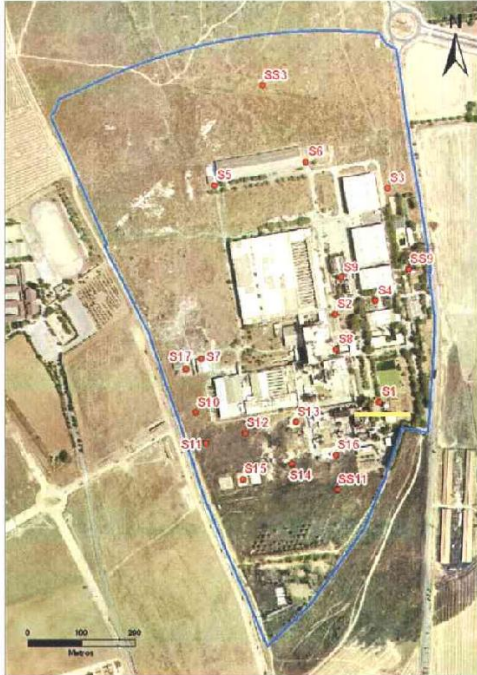
22 de noviembre de 2005				S-1	
		INFORME: Estudio de suelos Poliseda					
UBICACIÓN SONDEO S1:				COLUMNA ESTRATIGRÁFICA:		Profundidad	Muestra

0,00 m	S1M1 (0-0,2)
						0,50 m	S1M2 (1-1,2)
						1,00 m	
						1,50 m	S1M3 (1,8-2)
						2,00 m	
						2,50 m	
						3,00 m	
						3,50 m	
						4,00 m	
						4,50 m	
						5,00 m	
						5,50 m	
						6,00 m	
TRAMO		PRROFUNDIDAD		DESCRIPCIÓN		CARACTERÍSTICAS ORGANOLÉPTICAS	
A		0-0,2 m		Tierra vegetal		-	
B		0,2-1,0 m		Relleno		-	
C		1,0-1,4 m		Arcillas marrones		-	
D		1,4-2 m		Gravas calcificadas silíceas con matriz calcárea arenosa		-	
Observaciones: No se localizó el nivel freático.

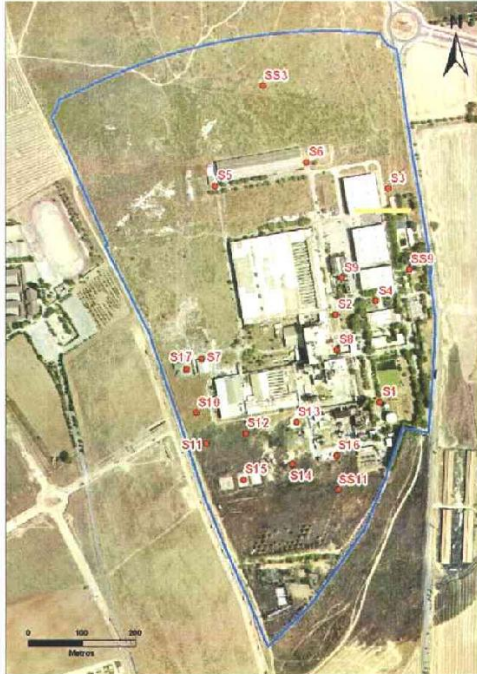
UBICACIÓN SONDEO S3:

COLUMNA ESTRATIGRÁFICA:	Profundidad	Muestra
	A B C D	0,00 m 0,50 m 1,00 m 1,50 m 2,00 m 2,50 m 3,00 m 3,50 m 4,00 m 4,50 m 5,00 m 5,50 m 6,00 m	S3M1 (0,2-0,4) S3M2 (1,4-1,5) S3M3 (3,2-3,4) S3M4 (4,8-5)

TRAMO	PROFUNDIDAD	DESCRIPCIÓN	CARACTERÍSTICAS ORGANOLÉPTICAS
A	0-0,4 m	Tierra vegetal	-
B	0,4-1,4 m	Gravas y arenas con cantos > 10 cm de Ø. Costra calcárea. Al final del tramo arenas limosas marrones con cantos de cuarcita de > 2 cm de Ø.	-
C	1,4- 1,6 m	Arenas gruesas limosas con cantos de < 1 cm de Ø.	-
D	1,6-5 m	Gravas poligénicas con matriz carbonatada que forma costras calcáreas con bastante solidez. Cantos > 5 cm de Ø.	-

- No se localizó el nivel freático.
- A 4,2 m se localizó un trapo o algodón (¿) que puede haber caído de la parte superior

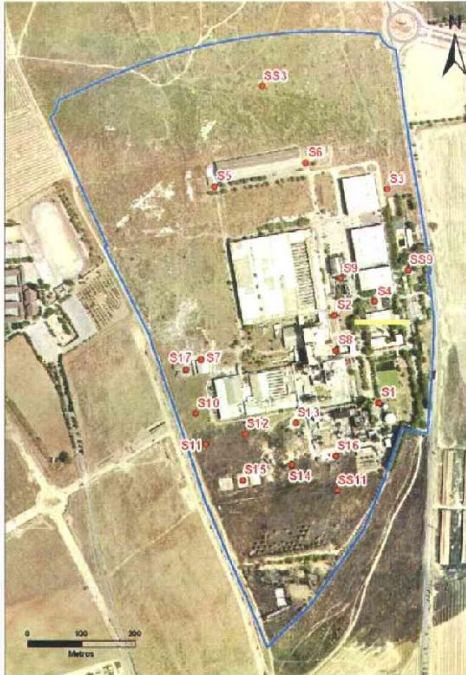
ESCALA:	FECHA:	PLANO:	SONDEO:
			22 de noviembre de 2005	
INFORME: Estudio de suelos Poliseda				
UBICACIÓN SONDEO S4:		COLUMNA ESTRATIGRÁFICA:	PROFUNDIDAD	MUESTRA

0,00 m 0,50 m 1,00 m 1,50 m 2,00 m 2,50 m 3,00 m 3,50 m 4,00 m 4,50 m 5,00 m 5,50 m 6,00 m	S4M1 (0,4-0,6) S4M2 (0,8-1) S4M3 (1,8-2)
TRAMO	PROFUNDIDAD	DESCRIPCIÓN	CARACTERÍSTICAS ORGANOLÉPTICAS	
A	0-0,2 m	Cubierta vegetal de 5 cm y relleno	-	
B	0,2-0,8 m	Arcilla marrón oscuro con cantos de cuarcita de hasta 5 cm de Ø.	-	
C	0,8-1 m	Arenas cuarcíticas blancas	-	
D	1-2 m	Gravas cuarcíticas con matriz arenosa gruesa. Cantos redondeados (aluvial)	-	
Observaciones: <ul style="list-style-type: none"> No se localizó el nivel freático

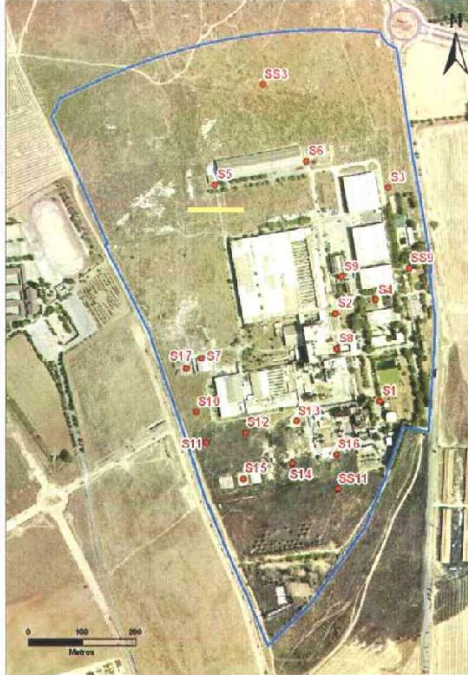
ESCALA:	FECHA:	PLANO:	SONDEO:
		23 de noviembre de 2005		S5
INFORME: Estudio de suelos Poliseda				
UBICACIÓN SONDEO S5:		COLUMNA ESTRATIGRÁFICA:	PROFUNDIDAD	MUESTRA

0,00 m	
			0,50 m	S5M1 (0,7-0,8)
			1,00 m	S5M2 (1-1,2)
			1,50 m	S5M3 (1,8-2)
			2,00 m	
			2,50 m	
			3,00 m	
			3,50 m	
			4,00 m	
			4,50 m	
			5,00 m	
			5,50 m	
			6,00 m	
TRAMO	PRPOFUNDIDAD	DESCRIPCIÓN	CARACTERÍSTICAS ORGANOLÉPTICAS	
A	0-0,7 m	Relleno (gravas y arenas)	-	
B	0,7-2 m	Arenas y gravas con cantos poligénicos de > 5 cm de Ø. Zonas con matriz arcillosa oscura. Zonas con matriz más calcárea en la que se forman costras.	-	
Observaciones:				
<ul style="list-style-type: none"> No se localizó el nivel freático

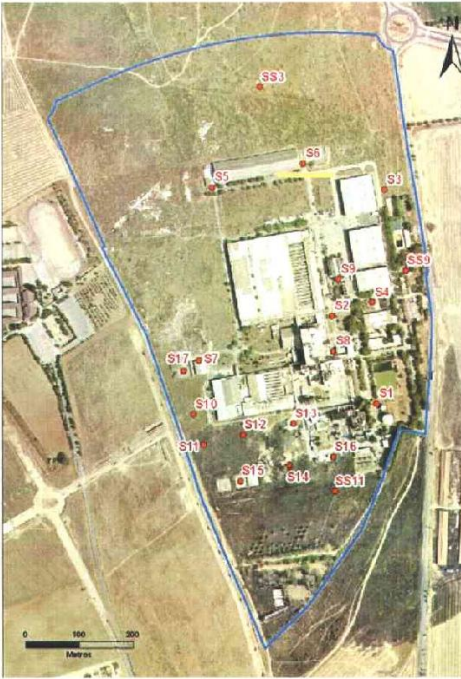
22 de noviembre de 2005		S6
INFORME: Estudio de suelos Poliseda				
UBICACIÓN SONDEO S6:		COLUMNA ESTRATIGRÁFICA:	PROFUNDIDAD	MUESTRA

0,00 m 0,50 m 1,00 m 1,50 m 2,00 m 2,50 m 3,00 m 3,50 m 4,00 m 4,50 m 5,00 m 5,50 m	S6M1 (0,2-0,4) S6M2 (1-1,2) S6M3 (1,8-2)
TRAMO	PRPFUNDIDAD	DESCRIPCIÓN	CARACTERÍSTICAS ORGANOLÉPTICAS	
A	0-2 m	Gravas de cuarcita redondeados de > 3 cm de Ø con matriz arenolimoso de grano grueso de color pardo amarillento. Entre 0,8 y 1 se presenta un tramo con costra calcárea.	-	
B	2-2,8 m	Arenas limosas de grano medio con cantos de cuarcita grisáceos.	-	
C	2,8-3,2 m	Gravas con matriz arena limosa	-	
D	3,2-3,8 m	Arenas limosas	-	
E	3,8-4,4 m	Gravas	-	
F	4,4-4,6 m	Arenas	-	
G	4,6-5,4 m	Gravas de cuarcita > 3 cm de Ø con matriz arenolimoso en ocasiones formando costras	-	
H	5,4-5,7 m	Arenas	-	
Observaciones:				
<ul style="list-style-type: none"> Se localizó el nivel freático a 4,9 m En este sondeo se instaló un piezómetro

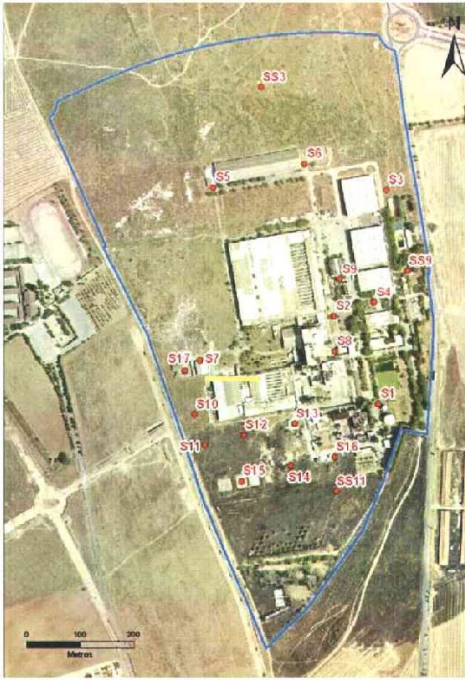
ESCALA:	FECHA:	PLANO:	SONDEO:
	INFORME: Estudio de suelos Poliseda			S7
UBICACIÓN SONDEO S7:		COLUMNA ESTRATIGRÁFICA:	PROFUNDIDAD	MUESTRA

0,00 m	
			0,50 m	S7M1 (0,5-0,7)
			1,00 m	S7M2 (1-1,2)
			1,50 m	S7M3 (1,8-2)
			2,00 m	
			2,50 m	
			3,00 m	
			3,50 m	
			4,00 m	
			4,50 m	
			5,00 m	
			5,50 m	
TRAMO	PRPOFUNDIDAD	DESCRIPCIÓN	CARACTERÍSTICAS ORGANOLÉPTICAS	
A	0-0,5 m	Asfalto y relleno	-	
B	0,5-0,7 m	Arcillas limosas color pardo	-	
C	0,7-0,8 m	Relleno de gravas	-	
D	0,8-2 m	Arcillas limosas color pardo con presencia de niveles de cantos redondeados de < 3 cm de Ø	-	
Observaciones:				
<ul style="list-style-type: none"> No se localizó el nivel freático

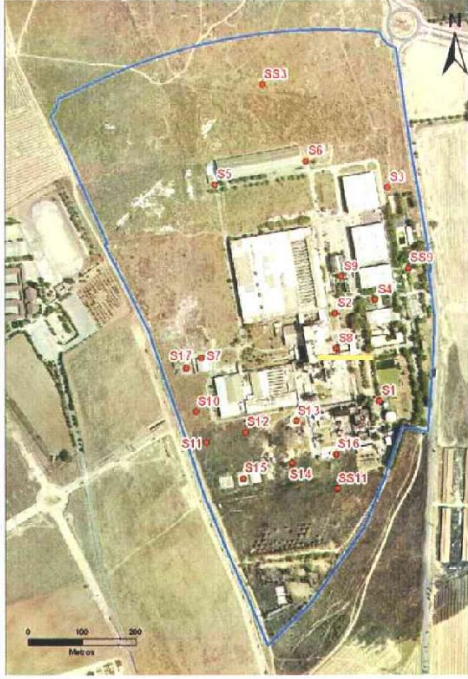
ESCALA:	FECHA:	PLANO:	SONDEO:
	INFORME: Estudio de suelos Poliseda			S8
UBICACIÓN SONDEO S8:		COLUMNA ESTRATIGRÁFICA:	PROFUNDIDAD	MUESTRA

0,00 m	S8M1 (0,2-0,4)
			0,50 m	S8M2 (0,7-0,9)
			1,00 m	
			1,50 m	S8M2 (1,6-1,8)
			2,00 m	
			2,50 m	
			3,00 m	
			3,50 m	
			4,00 m	
			4,50 m	
			5,00 m	
			5,50 m	
TRAMO	PRROFUNDIDAD	DESCRIPCIÓN	CARACTERÍSTICAS ORGANOLEPTICAS	
A	0-1 m	Relleno de grava y arena. Todo el tramo parece un relleno	Entre 0,7 y 0,9 se evidencia que el relleno está manchado y huele a parecido a disolvente	
Observaciones:				
<ul style="list-style-type: none"> No se localizó el nivel freático
