**MODIFICACIÓN PUNTUAL DEL PLAN PARCIAL
DE LA UE-24 PARCELA S-4 DEL PGOU DE
ALCALÁ DE HENARES (MADRID)**

ESTUDIO DE CARACTERIZACIÓN DE LA CALIDAD AMBIENTAL DEL SUELO

FASE I: ESTUDIO HISTÓRICO Y DEL MEDIO FÍSICO

Ref. TMA: 1753/02

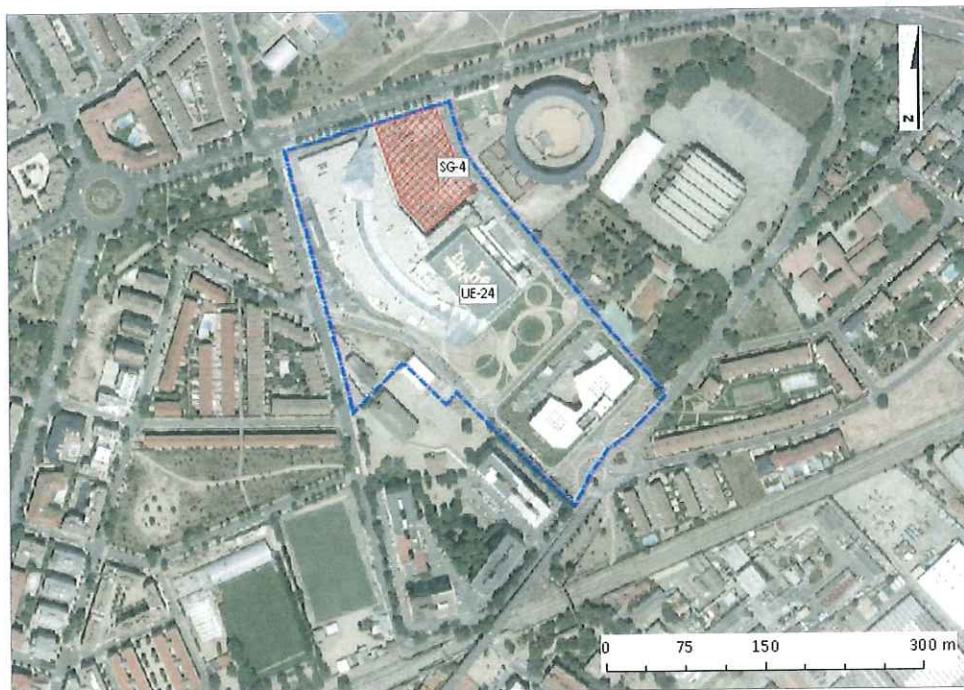
Figura 2. Delimitación de la UE-24 en su entorno próximo (ortofoto de 2016).

Los terrenos de la propia UE-24 se han consolidado conforme a lo ya descrito en los antecedentes urbanísticos, acogiendo:

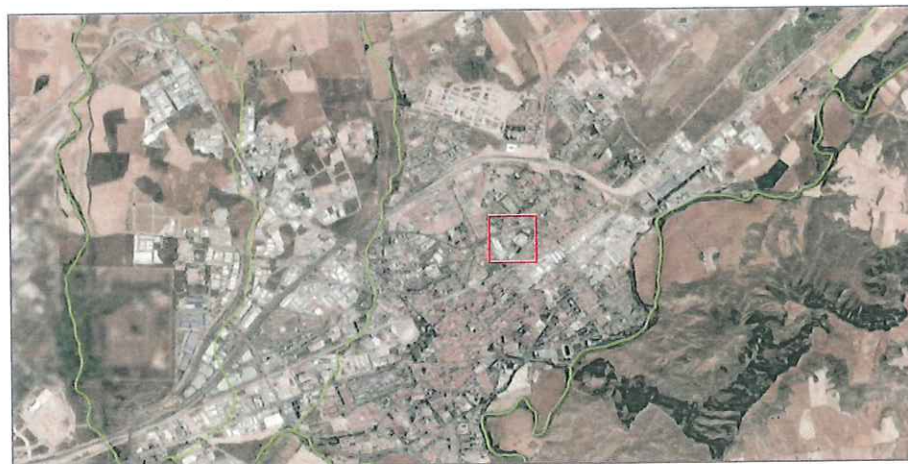
Se presenta a continuación la Figura 8 que refleja en el mapa los cauces de arroyos y ríos en el municipio de Alcalá que constan de estudios existentes, tomados de la fuente de datos el Geoportal del Ministerio de Agricultura, Alimentación y Medio Ambiente. En este caso, no se hace especial hincapié puesto que no existe la posibilidad de afección por inundación de los ríos y cauces en la parcela objeto del estudio debido a la lejanía espacial a estos.

Figura 8. *Cauces fluviales que disponen de estudio hidrológico en el municipio.*

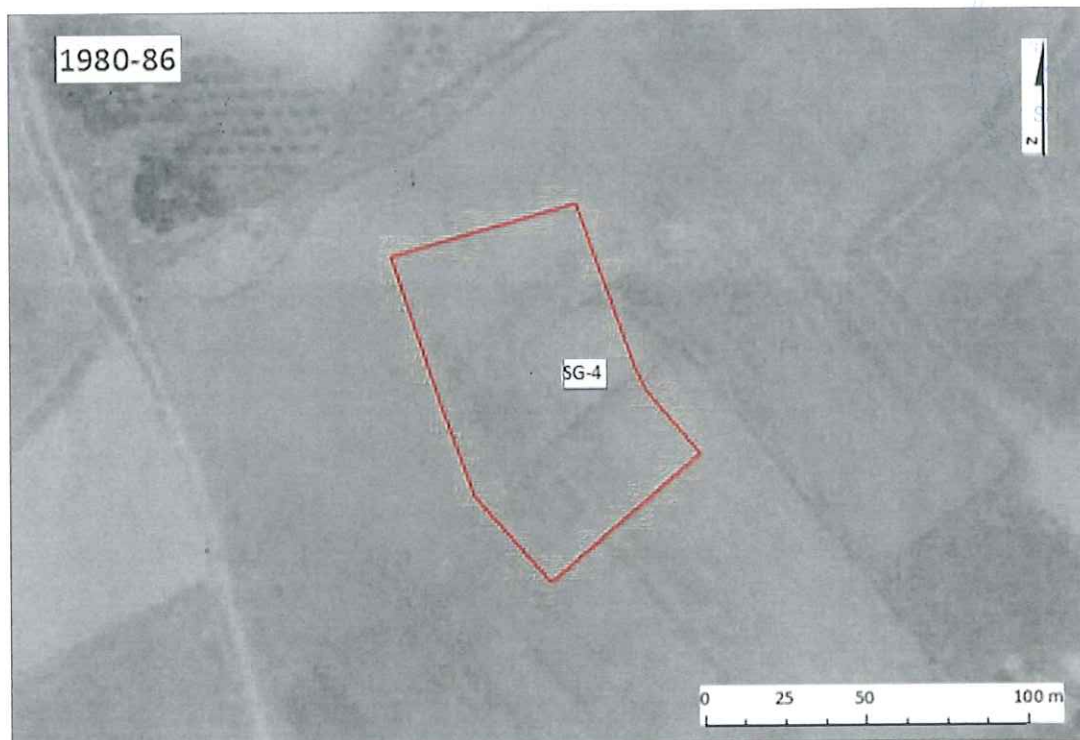
Figura 15. Imagen histórica de la parcela SG-4 entre los años 1980 y 1986.

Entorno a la década de 80 y principios de los años 90, la parcela mantiene su uso agrario, sin cambios destacables sobre el terreno.

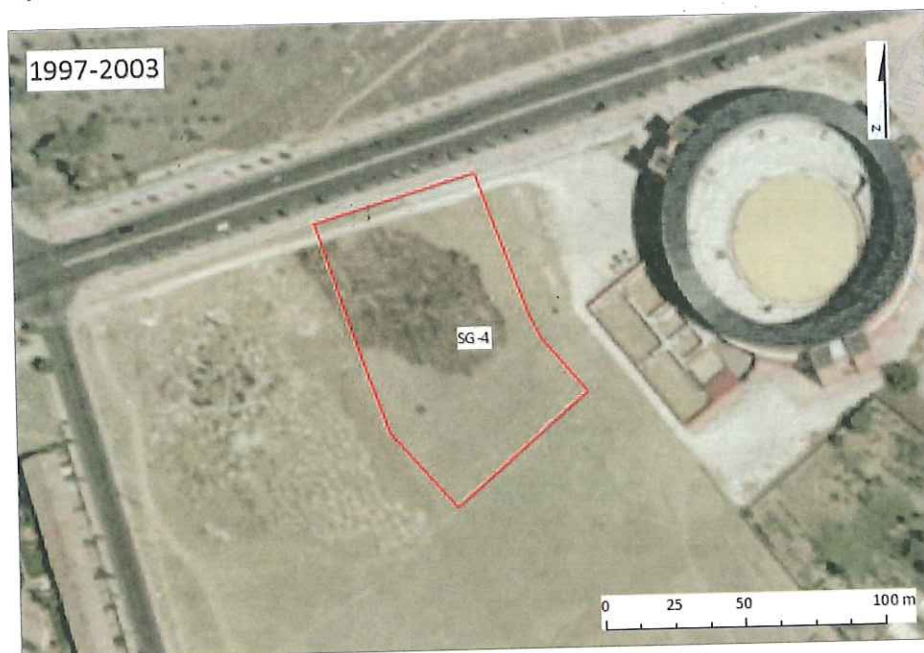
Figura 17. Imagen histórica de la parcela SG-4 entre los años 1997 y 2003.

Es a partir de los años 90 cuando comienza la urbanización en el norte del municipio. Comienzan a aparecer edificaciones en el entorno del SG-4, como la plaza de toros y el asfaltado del camino que lo comunica con la zona urbana. Dentro del ámbito UE24 aparecen amplias áreas de depósitos de escombros, resultado de los procesos constructivos de las edificaciones residenciales próximas, que afectan parcialmente a la superficie de la parcela SG-4.

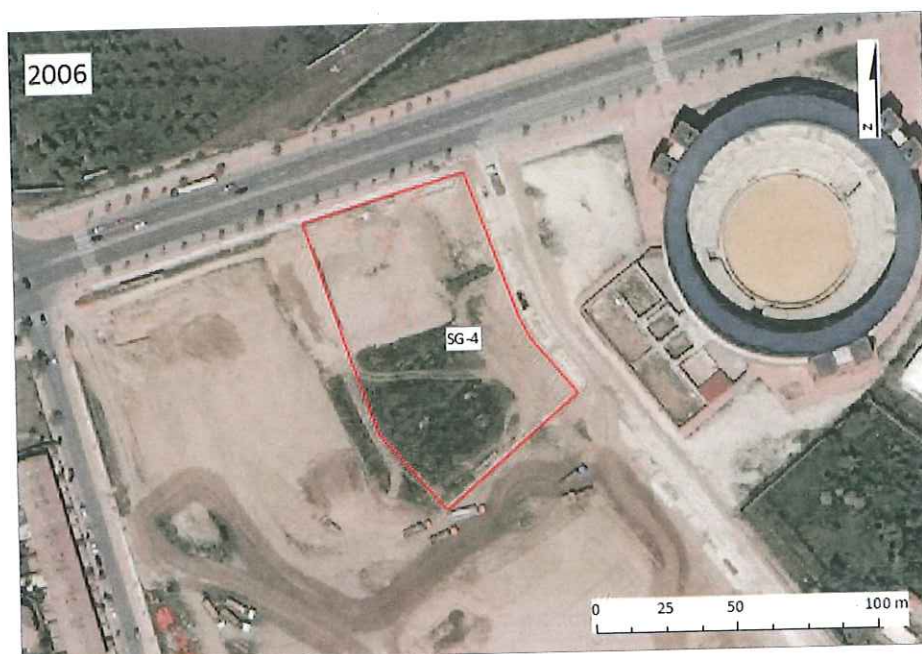
Figura 18. Imagen histórica de la parcela SG-4 en el año 2006.

Como se comprueba en la imagen de 2006, de ahí en adelante la parcela de interés comienza a ser modificada y utilizada como zona de acopio y asentamiento de las casetas y materiales de

construcción de las obras del Centro Comercial contiguo, habiéndose generado una compactación espontánea de algunas zonas de la parcela SG-4 incluso el fraguado de una capa muy superficial de cemento de modo puntual en algunas áreas, cuyos restos todavía se aprecian hoy, probablemente coincidentes con áreas de trabajo con este material.

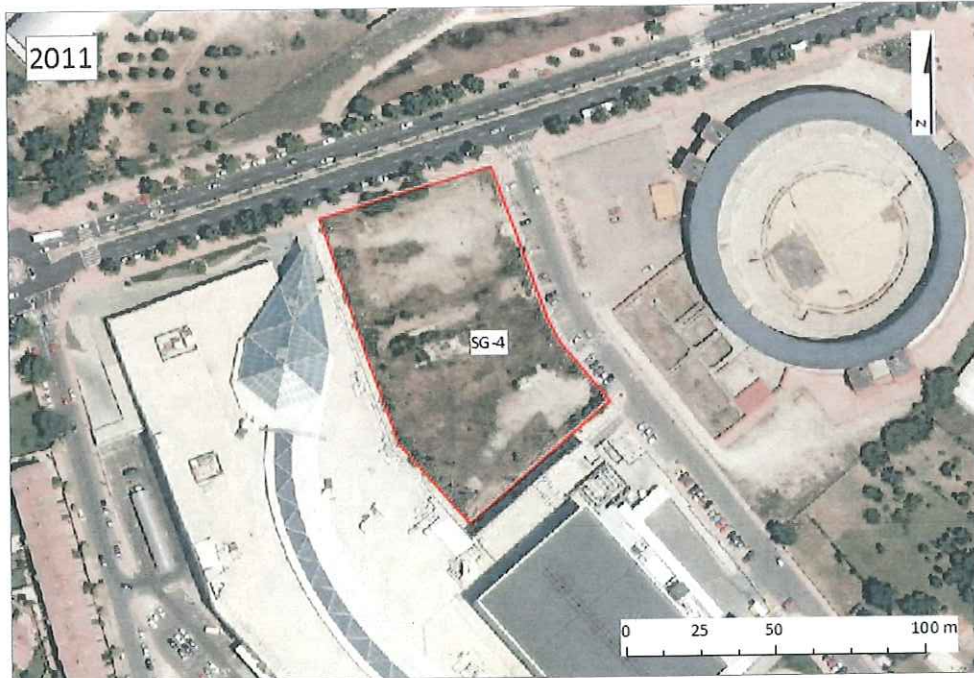
Figura 19. Imagen histórica de la parcela SG-4 en el año 2011.

En las imágenes de 2011 y 2016, se aprecia que ha cesado la actividad urbanística en las zonas colindantes, y la parcela SG-4 no ha sufrido ningún cambio más allá de la naturalización propia del abandono de la actividad y el fin del paso de vehículos pesados de las obras cercanas.

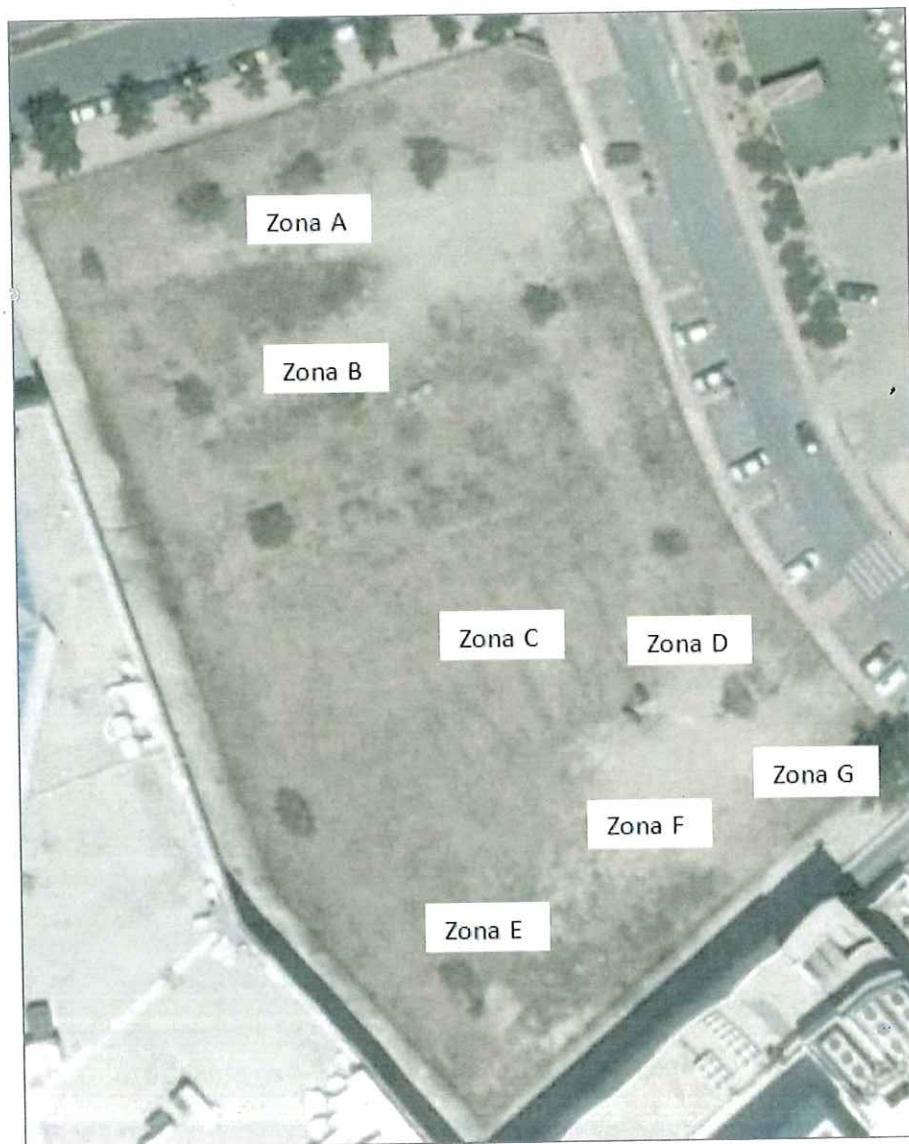
Figura 21. Ortofoto de la parcela SG-4 en detalle con las zonas de posible interés para el estudio.

En la siguiente figura se localizan siete zonas relevantes de la parcela con elementos destacables que necesitaron ser revisados en campo, y que han sido descritos más adelante.

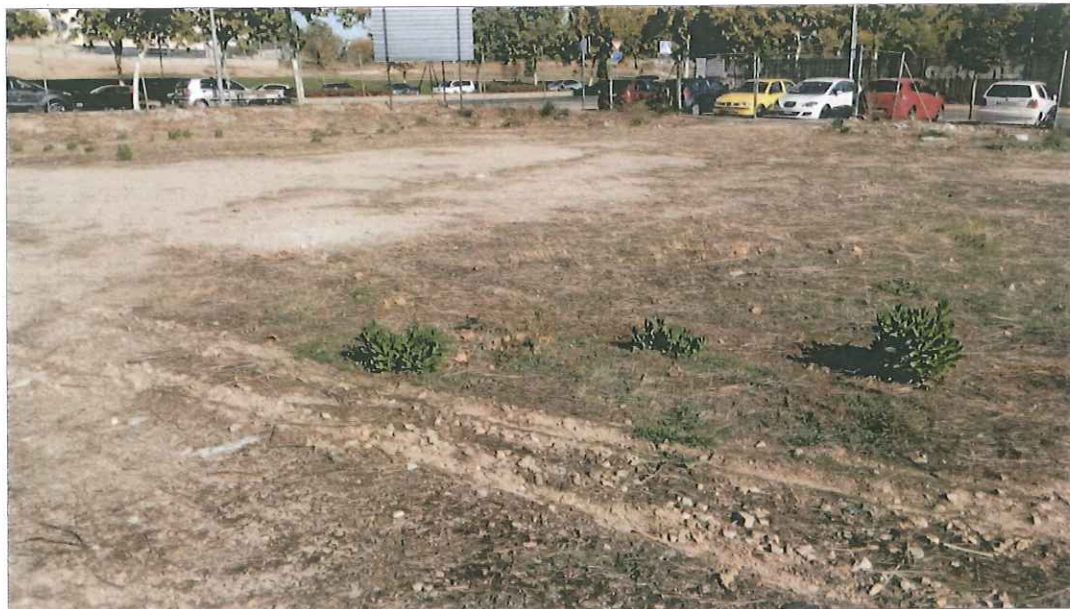
ZONA A

Superficies carentes de vegetación por compactación del suelo resultado del paso de vehículos pesados durante actividades pasadas. Comienza a aparecer cubierta vegetal. No supone un foco ni presenta indicios de contaminación del suelo.

Figura 22. Superficies carentes de vegetación.

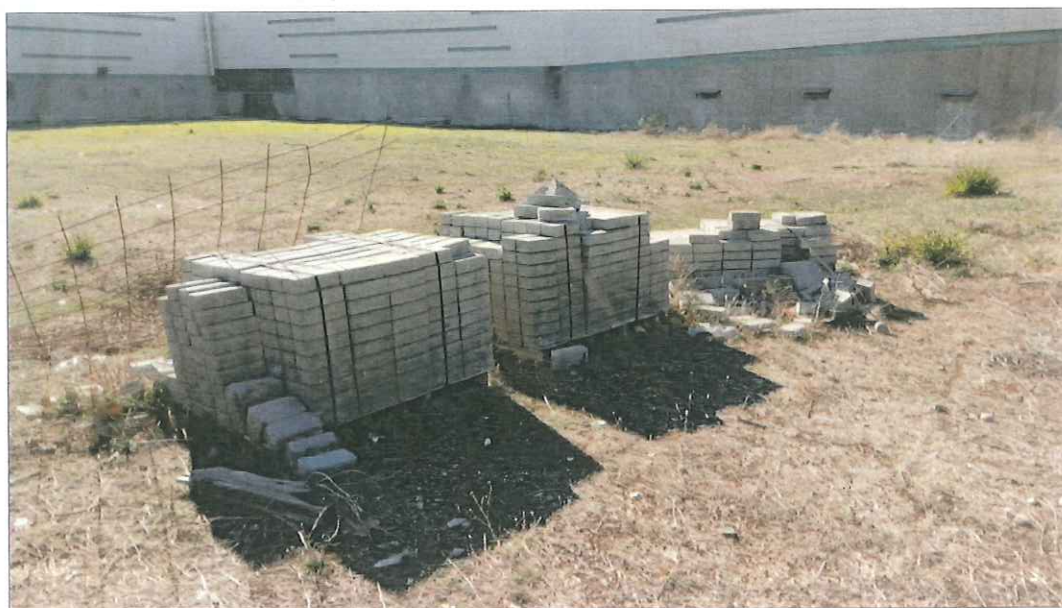
ZONA B

Localización de materiales de construcción abandonados, posiblemente pertenecientes a la obra de construcción del Centro Comercial. Se consideran materiales inertes que no suponen un foco de contaminación del suelo.

Figura 23. Materiales de construcción inertes.

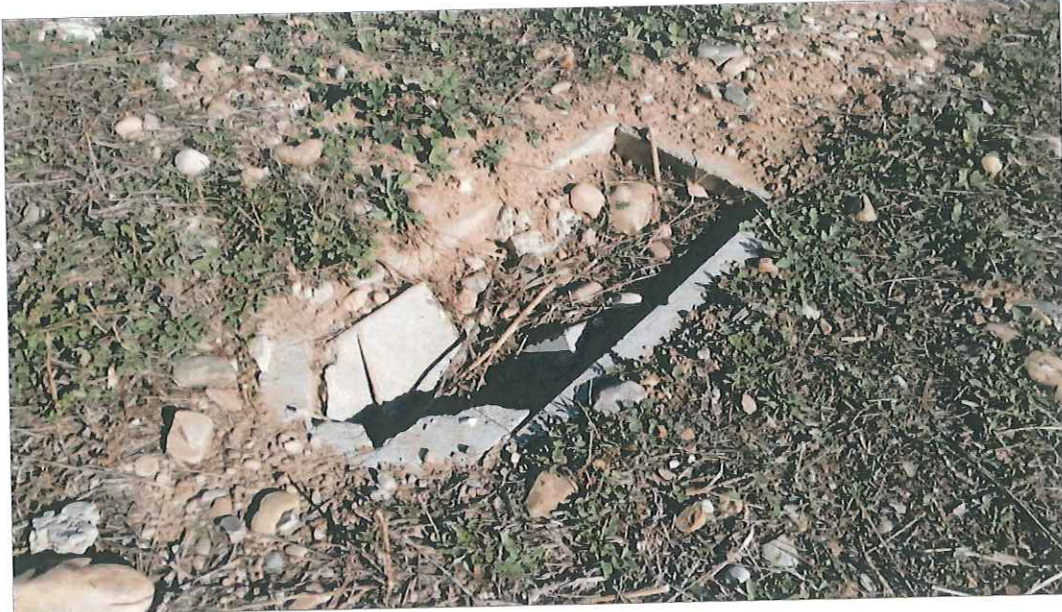
ZONA C

Antigua canalización de agua utilizada hasta los años 90 como suministro para los cultivos agrícolas situados en la parcela SG-4. Se considera restos inertes que no suponen un foco de contaminación del suelo.

Figura 24. Restos de antigua canalización de agua.

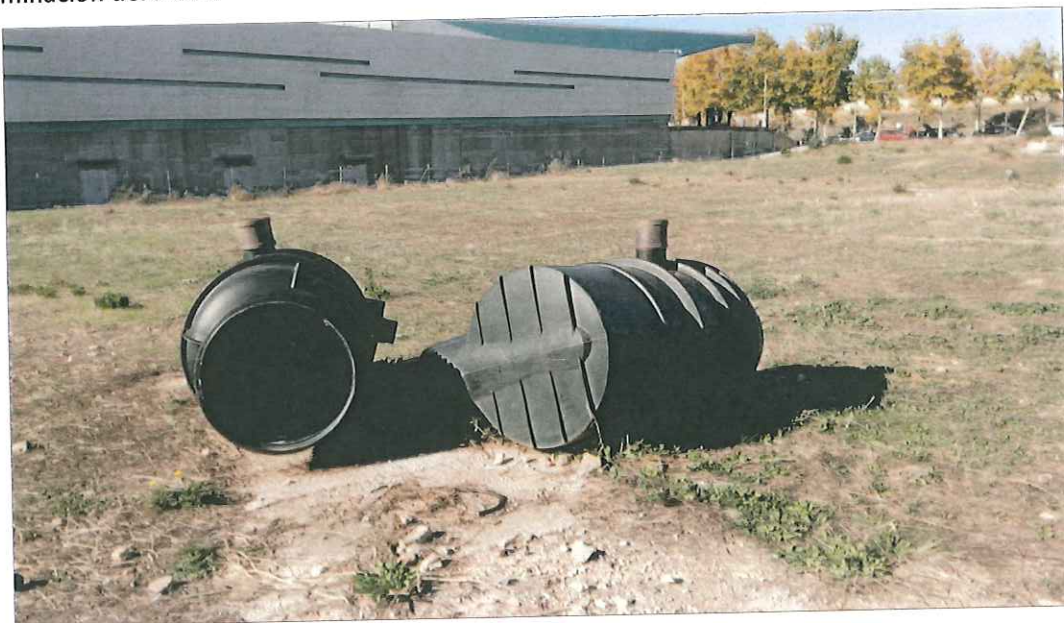
ZONA D

Localización de materiales de construcción abandonados, posiblemente pertenecientes a la obra de construcción del Centro Comercial. Se consideran materiales inertes que no suponen un foco de contaminación del suelo.

Figura 25. Tuberías de construcción inertes.

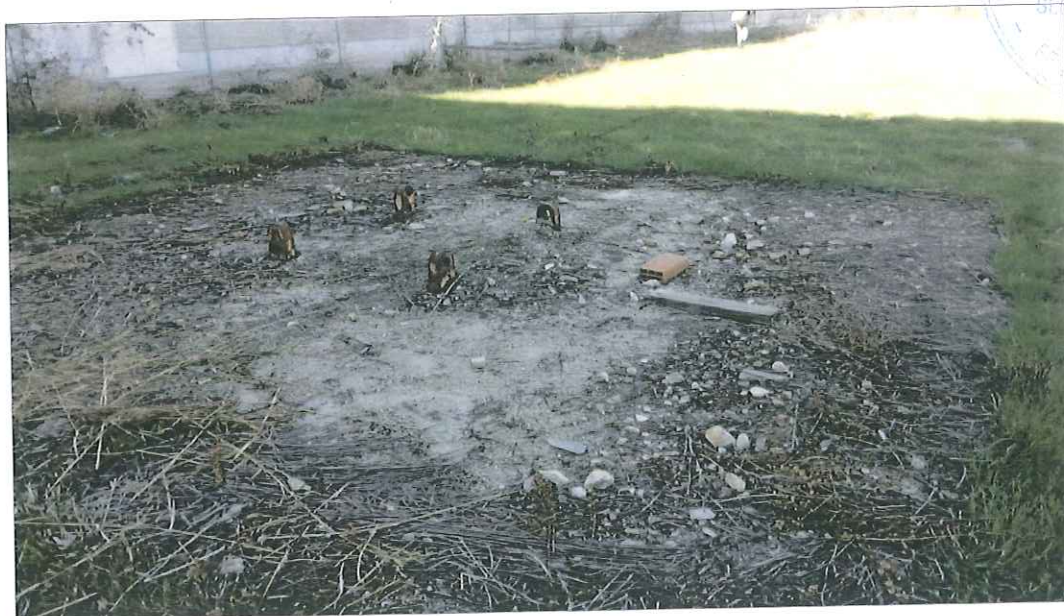
ZONA E

Superficie cementada con anclajes metálicos posiblemente utilizados como infraestructura durante la construcción del Centro Comercial. No supone un foco ni presenta indicios de contaminación del suelo.

Figura 26. Restos de antiguas infraestructuras.

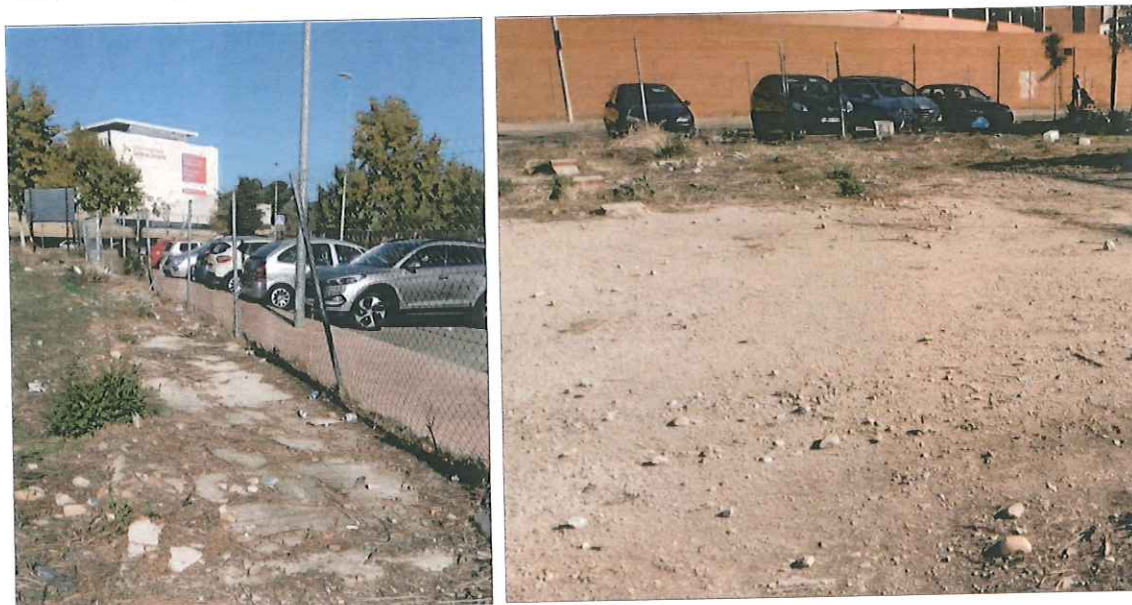
ZONA F

Localización de áreas cementadas a raíz de la creación de la vía peatonal y durante la utilización de la parcela SG-4 para el acopio y asentamiento de las casetas y materiales de construcción del Centro Comercial. No suponen un foco ni presentan indicios de contaminación del suelo.

Figura 27. Áreas cementadas.

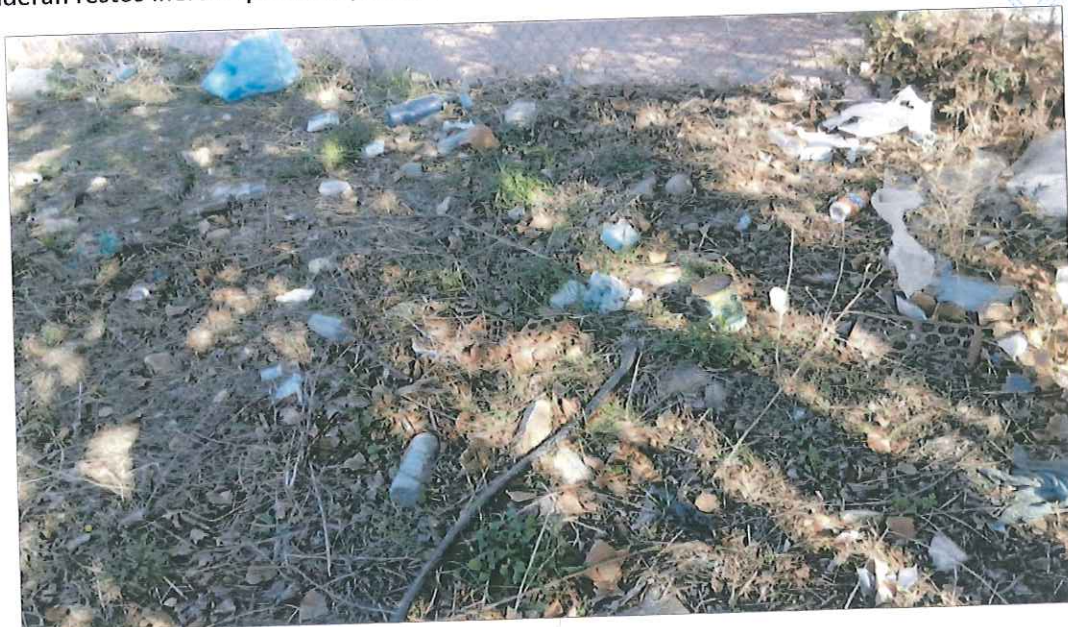
ZONA G

Residuos urbanos actuales, principalmente envases y vidrios. Puntualmente se detecta un envase de aceite vacío y sin manchas sobre el terreno, por lo que se infiere que no se ha vertido en la parcela. Se consideran restos inertes que no suponen un foco de contaminación del suelo.

Figura 28. Residuos urbanos.

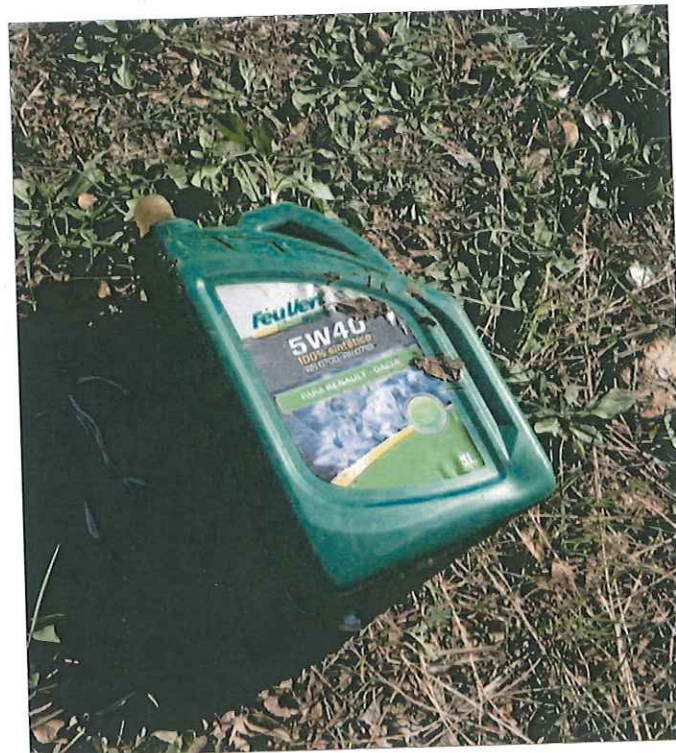
Figura 29. Residuos urbanos. Detalle.
