## 6.9. ESTUDIO HISTÓRICO DE USOS DEL SUELO

ESTUDIO DE INCIDENCIA AMBIENTAL DE LA MODIFICACIÓN PUNTUAL DEL PGOU DE ALCALÁ DE HENARES EN EL ÁMBITO DENOMINADO POLÍGONO 29 Y UNIDAD DE EJECUCIÓN N° 20

## **6.10. HIDROLOGÍA Y SANEAMIENTO**

## **6.11. VEGETACIÓN Y USOS DEL SUELO**

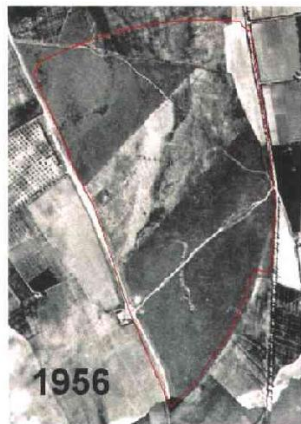
En la fotografía de 1956 se observa que el ámbito está parcelado y aparentemente dedicado a uso agrícola.

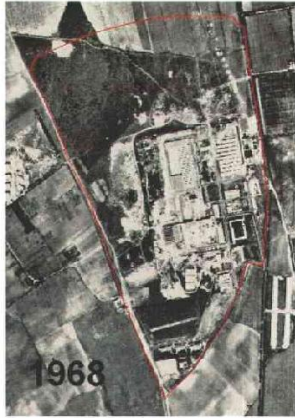
En 1968 la fábrica ya está en funcionamiento, aunque todavía no cuenta con todas sus instalaciones. Se aprecia como el entorno inmediato de la zona construida se encuentra afectado por movimientos de tierras. El resto del sector permanece prácticamente inalterado, excepto su extremo sur, en el que se han construido las viviendas del personal directivo de la fábrica.

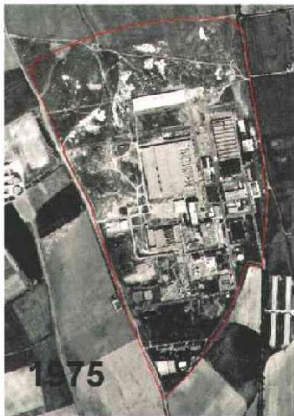
En el año 1975 la extensión de la fábrica se asemeja mucho a la máxima alcanzada con el paso de los años. En el resto del ámbito, en la zona norte y oeste se observan acumulaciones de material que parecen corresponder con vertidos de escombros y de cal asociados a la obra. Estas zonas permanecerán a lo largo de todos los años hasta la actualidad, sufriendo variaciones por vertidos de menor entidad sobre las zonas de acumulación ya existentes. En el extremo suroccidental de la fábrica se observan una serie de vertidos que supuestamente procedían de la planta de reciclaje de la poliamida desechada que se usaba para extraer la lactama. En esta zona se observan también unas balsas y una especie de canal que desemboca en otra balsa, cuyo fin parece estar relacionado con la recepción de los citados vertidos. Inmediatamente al noroeste de la subestación eléctrica se aprecian una zona de balsas y eras de secado de lodos.

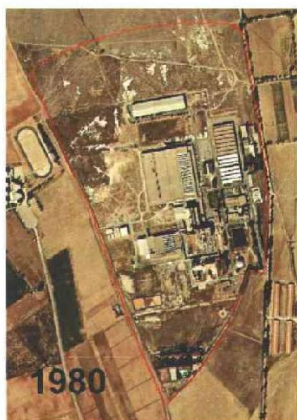
En 1980 se sigue acumulando material en las mismas zonas ya comentadas de la anterior fotografía, apareciendo además otras zonas de escombros en la zona norte. En la zona sur occidental aparece un acopio de tierras localizado sobre el campo de fútbol. Con respecto a las instalaciones se observa una ampliación en la nave dedicada a la producción industrial, y la aparición de la depuradora que trataba los efluentes del reciclado de lactama.

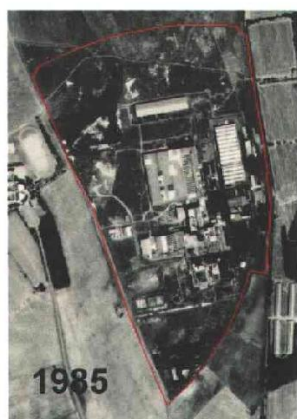
En el año 1985 aparece la depuradora actual en la zona oriental. Con el uso de la nueva depuradora y las nuevas balsas de lodo, se dejaron de usar las demás depuradoras existentes y sus respectivas balsas de secado de lodos situadas en la zona sur.

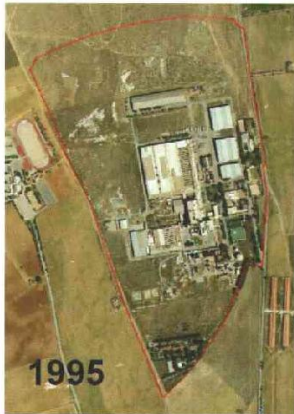
En 1995 apenas se observan cambios respecto al fotograma anterior. En esta fotografía los vertidos de la zona suroeste y el resto de residuos existentes por todo el perímetro nor-noroeste del sector se aprecian con mucho detalle. Precisamente los vertidos de la zona suroeste, junto con las balsas aledañas, son el motivo de la inclusión de este emplazamiento en el inventario de suelos potencialmente contaminados de la Comunidad de Madrid.

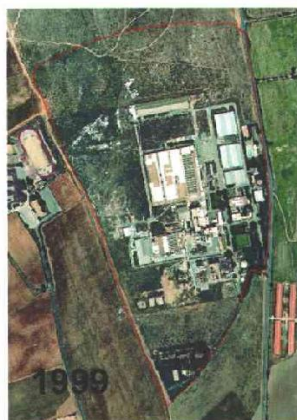
En el año 1999 se aprecia como ha ido aumentando la acumulación de material y/o residuos en la zona oeste del ámbito por encima de las casetas utilizada por la subcontrata de obras y mantenimiento. En las zonas aledañas a la caseta tiene un carácter de almacenaje y más al norte aparecen los vertidos de residuos que se han ido acumulando a lo largo de los años. La zona de vertido localizada al suroeste aparece removida, lo que conlleva la excavación del terreno y relleno con material de aporte limpio citado en la información contenida en el inventario de suelos potencialmente contaminados de la Comunidad de Madrid

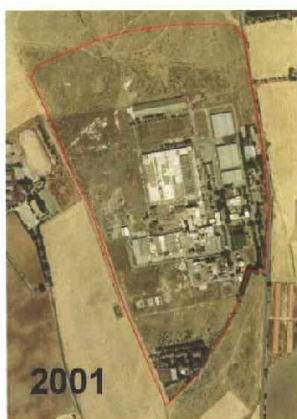
En 2001 se observan acumulaciones de restos de hilo desechado en varias áreas del sur y oeste del ámbito, lo que se debe a que desde 1998 ya no se reciclan para obtener lactama, sino que son retirados por otras empresas que lo reciclan. A partir de 2001 se deja de producir poliamida y poliéster textil pasando a producir únicamente hilo industrial.

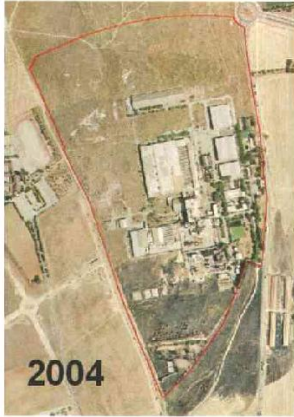
En la fotografía del 2004 se observa como las casas de la zona sur han sido derruidas y la piscina rellena de tierras.

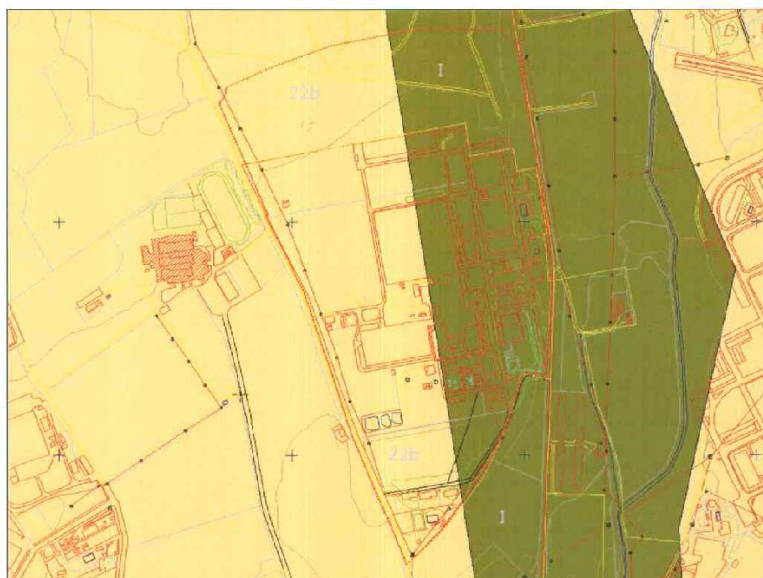
La serie de vegetación de la mitad occidental del ámbito (22b) es típica del piso mesomediterráneo en áreas basófilas de la región alcarreña. Sin embargo, la mitad oriental se encuentra muy influida por la cercanía del arroyo de Camarmilla. En efecto es un área de vega que, sin embargo, actualmente no presenta la vegetación propia de las series riparias. De hecho, la carretera de Camarma actúa como barrera entre las tierras de cultivo de vega y el ámbito de estudio. En cualquier caso, cabe considerar un error topográfico de 80 m en la delimitación de las áreas correspondientes a cada serie debido a la escala de la representación cartográfica del Mapa de Series de Vegetación (1:400.000).

Figura 6.11.3.1.1. Series de vegetación en el ámbito de estudio. Serie 22b en amarillo; serie I en verde.

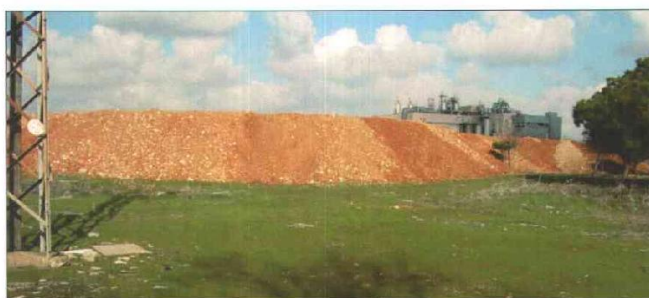
- Acopios/rellenos: En el límite Suroeste de la zona industrial existen unos importantes acopios o rellenos de tierra (no se aprecia en la ortofoto por ser muy recientes) ubicados junto a un bosque de pinos.

Figura 6.11.3.2.2. Acopios al Suroeste de la industria.
